Επισκευή, Αποκατάσταση και Προστασία Δώματος

Έργο: Ιδιωτική κατοικία

Τοποθεσία: Κουτσοπόδι

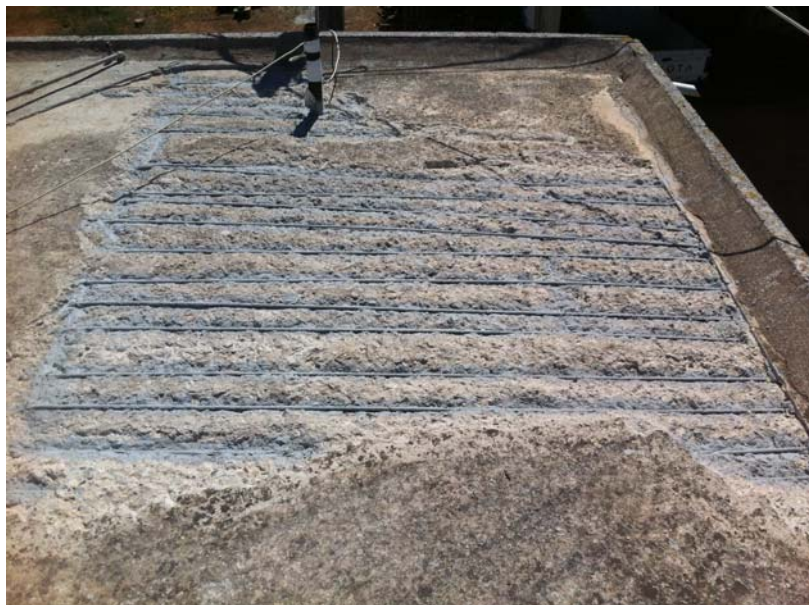
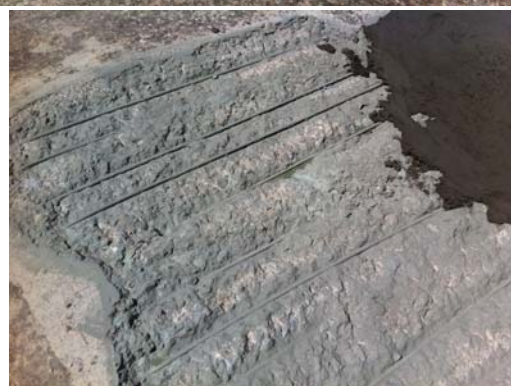
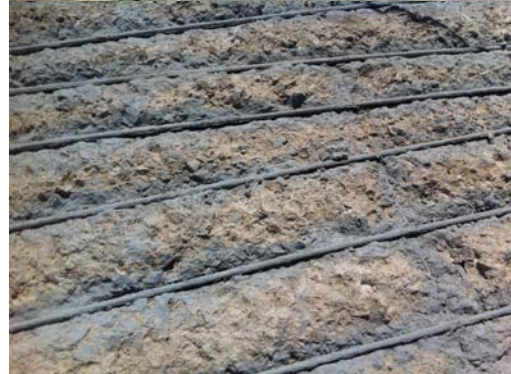
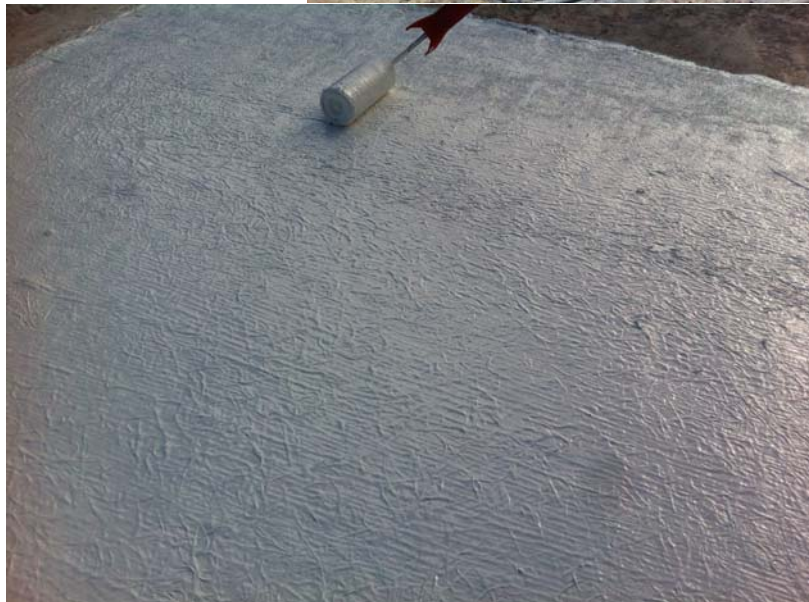
Αποκατάσταση οπλισμένου σκυροδέματος σε δώμα. Στο συγκεκριμένο δώμα είχε δημιουργηθεί υψηλού βαθμού ενανθράκωση με αποτέλεσμα την ολοκληρωτική αποκόλληση περίπου 2 εκατοστών σκυροδέματος από την επιφάνεια. Σε αυτό βοήθησε και η λάθος τοποθέτηση του σιδηροπλισμού που ήταν πολύ κοντά στην επιφάνεια. Επίσης έγινε επέμβαση με σφραγιστικό διαστολικών αρμών σε δύο ρωγμές κατά μήκος της επιφάνειας και προστασία με πολυουρεθανική βαφή τεχνολογίας ΜΤC

- **Sika Monotop 627:** Εκτοξευόμενο κονίαμα ενός συστατικού, χαμηλής συρρίκνωσης, με συνθετικές ίνες, για επισκευές υψηλής αντοχής, μεγάλου πάχους και για νέες επιστρώσεις σε μεγάλες επιφάνειες.
- **Sika Monotop 910:** Γέφυρα πρόσφυσης και αντιδιαβρωτική προστασία κατασκευών οπλισμένου σκυροδέματος
- **Sikalastic 612 ΜΤC:** Ενόσ συστατικού, πολυουρεθανική, οικονομικά αποδοτική υγρή μεμβράνη στεγανοποίησης
- **Sikaflex AT Facade:** Υψηλής απόδοσης σφραγιστικό για διαστολικούς αρμούς
